1. Результаты обследования территории, прилегающей к зданию (участка)

Фото территории, прилегающей к зданию (участка)

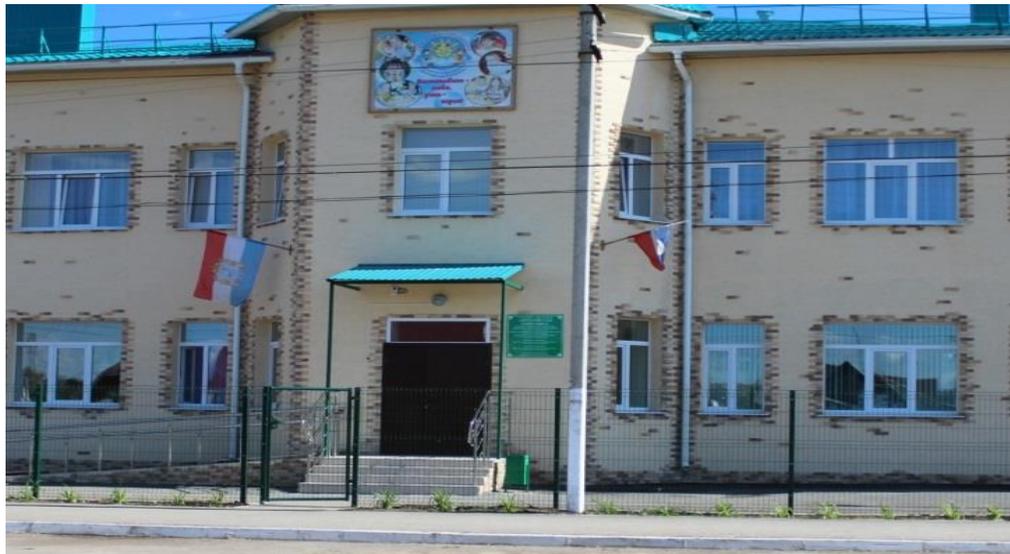
Фото №1 Вход на территорию

1.1	Вход (входы) на территорию	есть	№1	№1	- ширина калитки не соответствует требованиям.	К,О,С,Г	- установить дверные проемы для входа шириной не менее 1,2 м. СП 59.13330.2016	Индивидуальное решение с ТСР

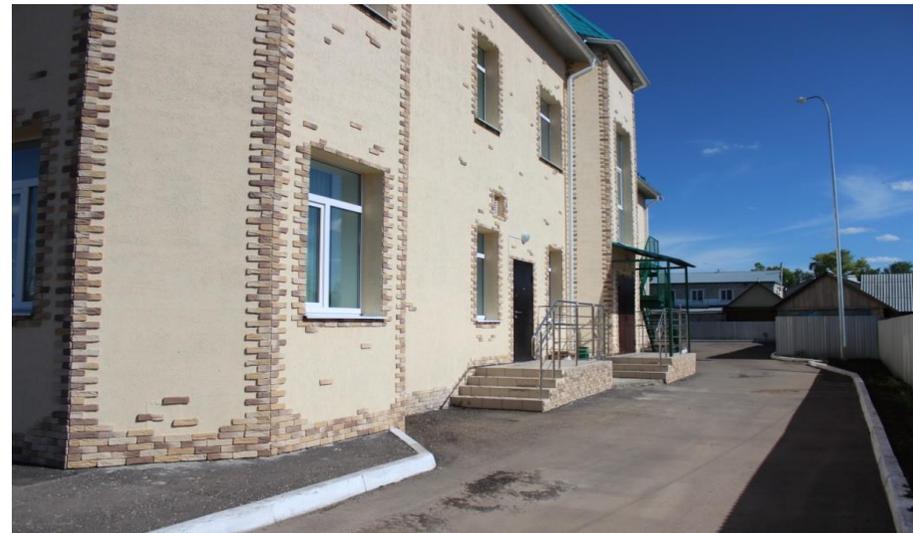
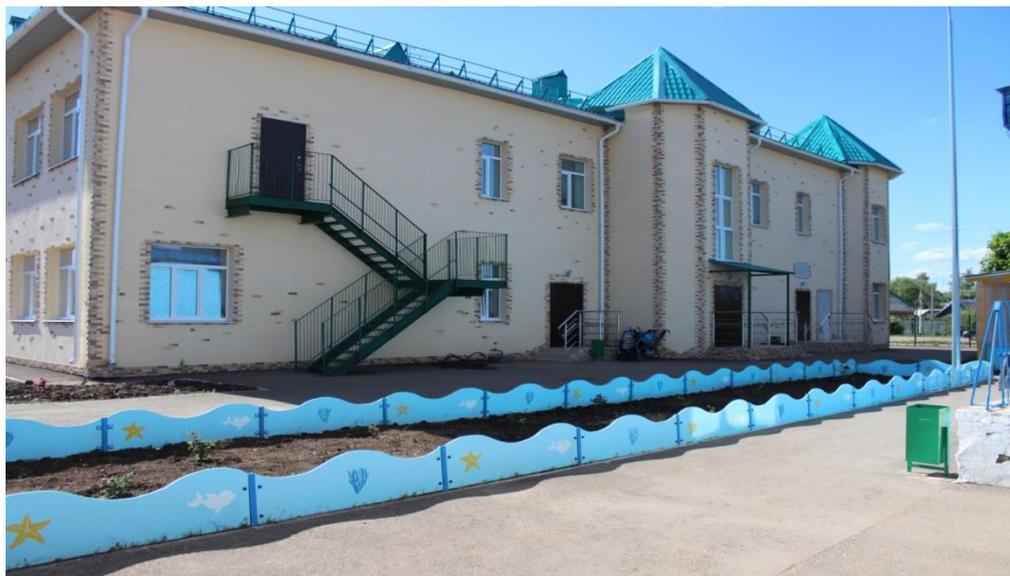
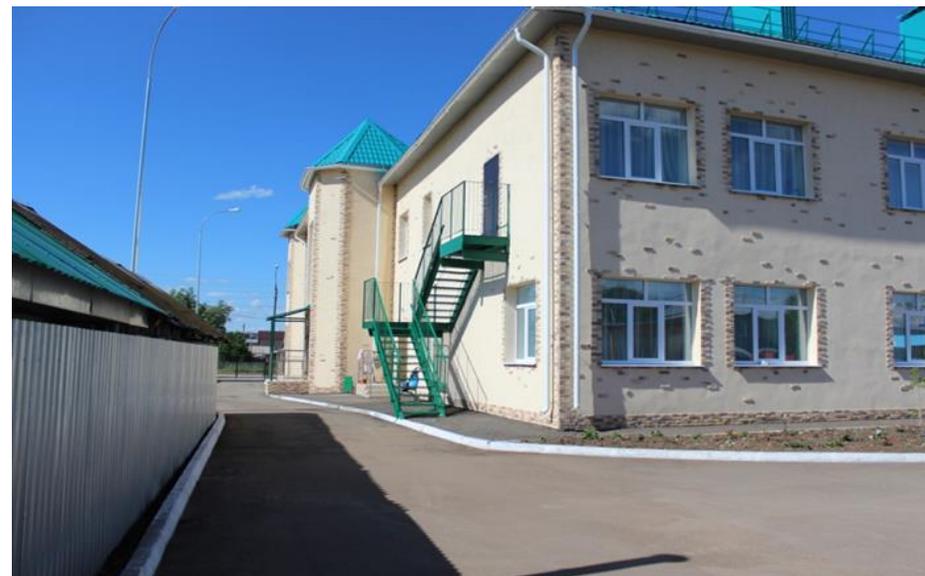
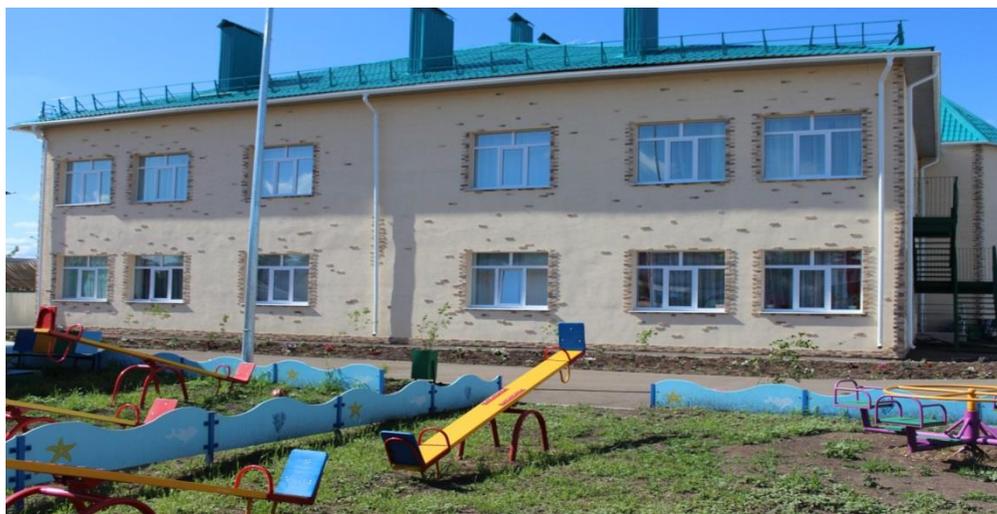
1.2	Путь (пути) движения на территории	есть	№2	№ 2, 3, 4,5	- отсутствуют указатели направления движения; - отсутствует тактильная полоса и контрастная лента.	К,Г,С,О	- установить информационные указатели, облегчающие навигацию СП 59.13330.2016 п.5.1.3; - выложить тактильную плитку и контрастную ленту для маркировки ступеней	Индивидуальное решение с ТСР

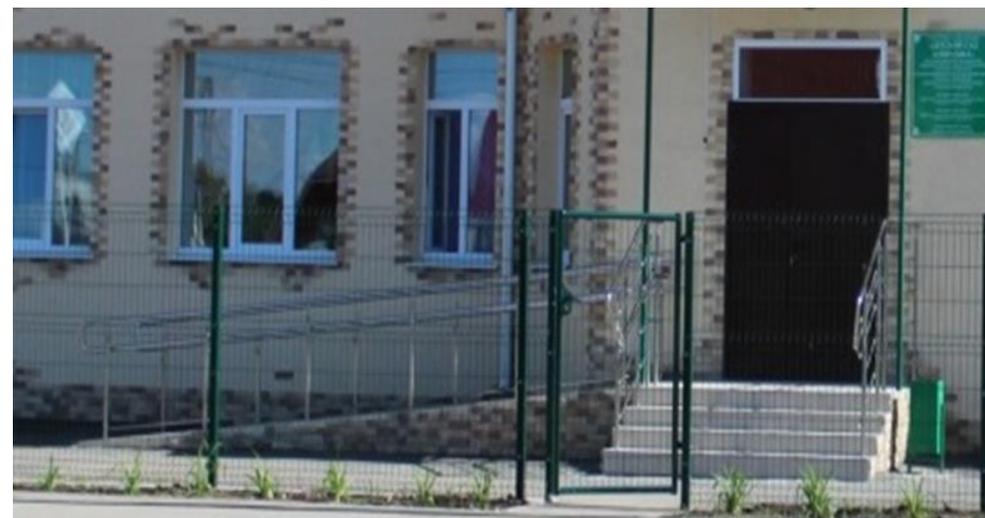
Фото № 6 Лестница (наружная), Пандус (наружный)

1.3	Лестница (наружная)	есть	№ 3	6	-отсутствуют предупредительные тактильные полосы; -ступени лестничных маршей не выделены.	О,С	- оборудовать в соответствии с СП 59.13330.2016	Индивидуальное решение с ТСР

1.4	Пандус (наружный)	есть	№ 3	6	-расстояние между поручнями больше; -отсутствует антискользящее покрытие.	К,О	-- оборудовать в соответствии с СП 59.13330.2016 п.5.1.15	Индивидуальное решение с ТСР

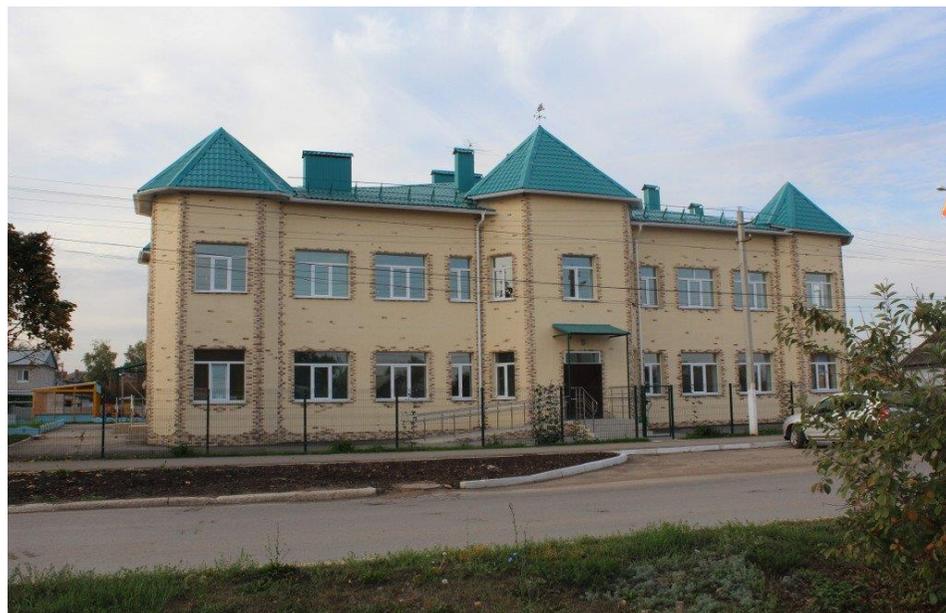
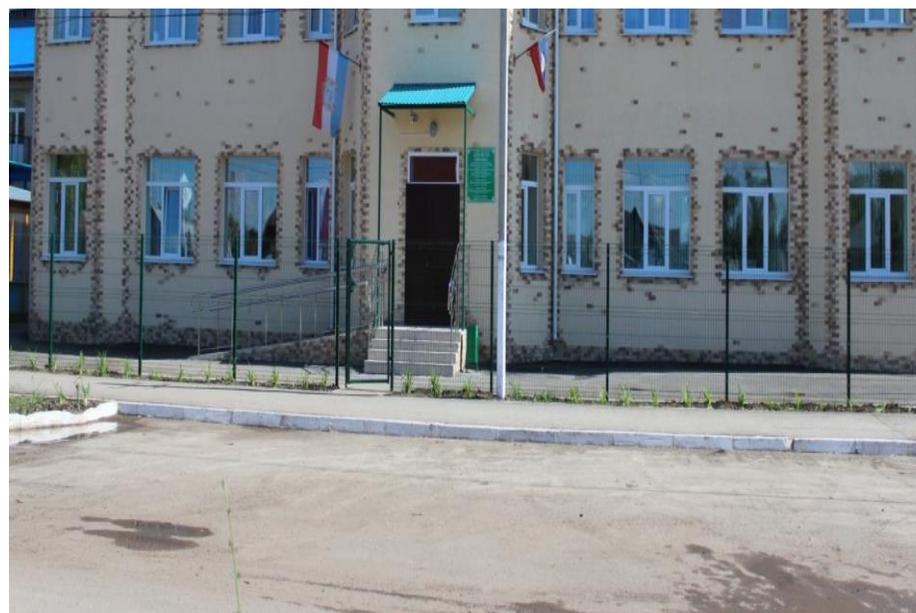
1.5	Автостоянка и парковка	есть	№4	№7,8	- отсутствуют выделенные места на стоянке для инвалидов; - отсутствует разметка места для стоянки автомашины инвалида на кресле коляски;	К,О	- каждое выделяемое машино-место должно соответствовать требованиям СП 59.13330.2016 п. 5.2.1. - места для стоянки (парковки) транспортных средств, управляемых инвалидами или	Индивидуальное решение с ТСР

- отсутствует знак парковки для инвалидов.		перевозящих инвалидов должно соответствовать СП 59.13330.2016 п. 5.2.2. - нанести разметку в соответствии с требованиями СП 59.13330.2016 п. 5.2.4.	
	Общие требования к зоне						Территории, прилегающей к зданию должна быть предусмотрены условиям беспрепятственного, безопасного и удобного передвижения для инвалидов всех категорий и МГН с учетом требований СП 59.13330.2016

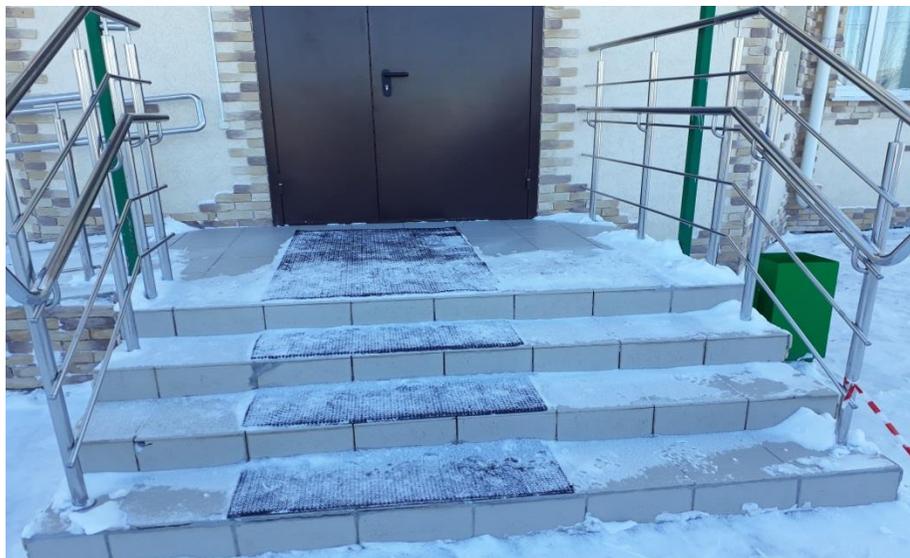
Фото № 9 Лестница (наружная)

2.1	Лестница (наружная)	есть	№5	№9	-отсутствуют предупредительные тактильные полосы; -ступени лестничных маршей не выделены.	О,С	- оборудовать в соответствии с СП 59.13330.2016	Индивидуальное решение с ТСР

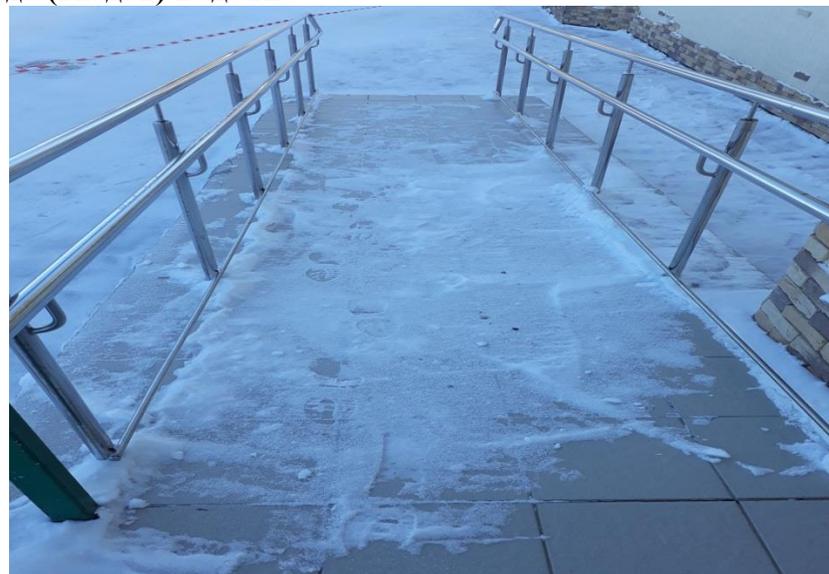
Фото №10 Пандус (наружный)

2.2	Пандус (наружный)	есть	№6	№10	-расстояние между поручнями больше. -отсутствует антискользящее покрытие.	К,О	-оборудовать в соответствии с СП 59.13330.2016 п.5.1.15	Индивидуальное решение с ТСР

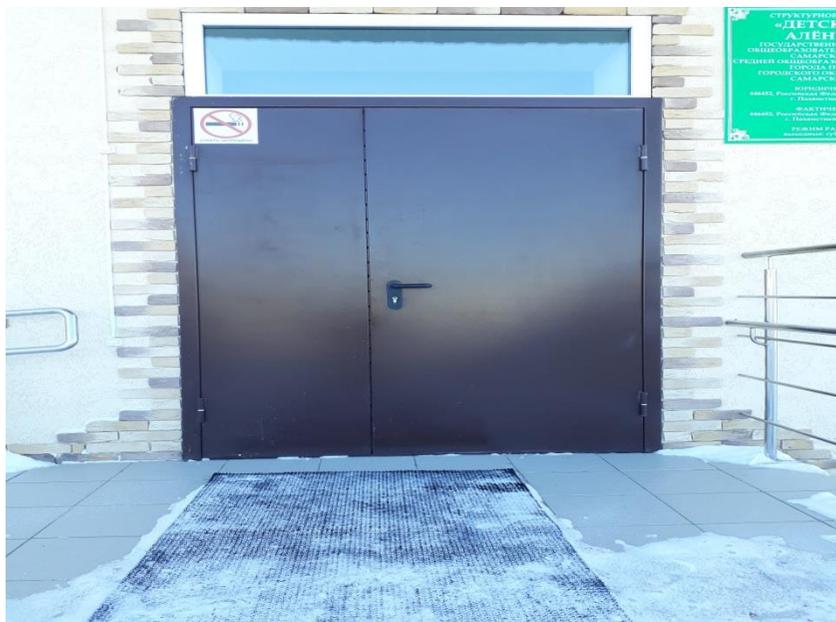
Фото №11 Крыльцо или входная площадка, Дверь (входная)

2.3	Крыльцо или входная площадка (перед дверью)	есть	№ 7	№11	- отсутствует водоотвод (решетка или уклон к открытой стороне площадки, навес)	К,О,С	-дренажные решетки следует размещать вне зоны движения пешеходов. СП 59.13330.2016 п. 5.1.17	Индивидуальное решение с ТСР

2.4	Дверь (входная)	есть	№8	№11	- полотно двери не имеет контрастную маркировку со стеной.	К, О, С, Г	- полотно двери на путях эвакуации должно иметь окраску, контрастную со стеной СП 59.13330.2016 п.6.2.23	Индивидуальное решение с ТСР

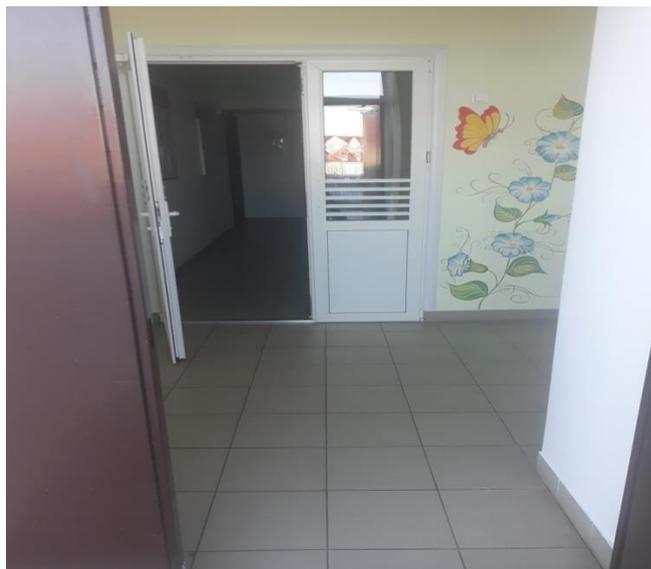
Фото №12 Тамбур

2.5	Тамбур	есть	№9	№12	- полотно двери не имеет контрастную маркировку со стеной.	К, О, С, Г	- полотно двери на путях эвакуации должно иметь окраску, контрастную со стеной СП 59.13330.2016 п.6.2.23	Индивидуальное решение с ТСР
	Общие требования						Вход (входов) в здание должны быть предусмотрены условиям беспрепятственного, безопасного и удобного передвижения для инвалидов

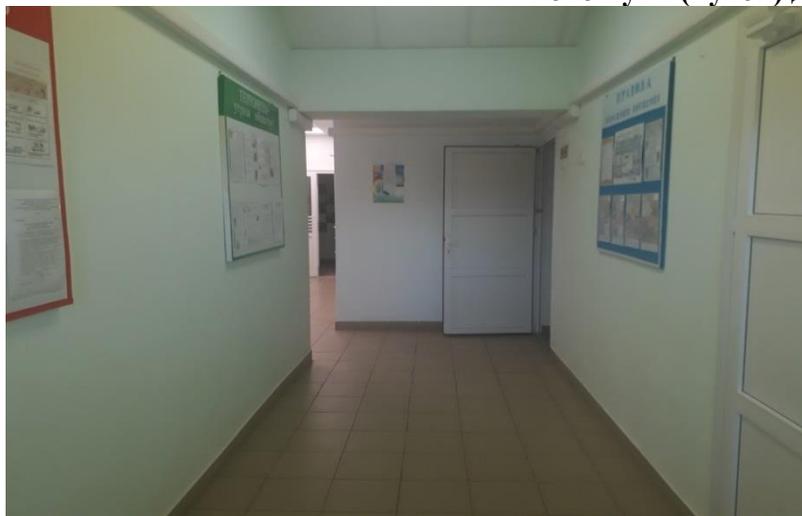
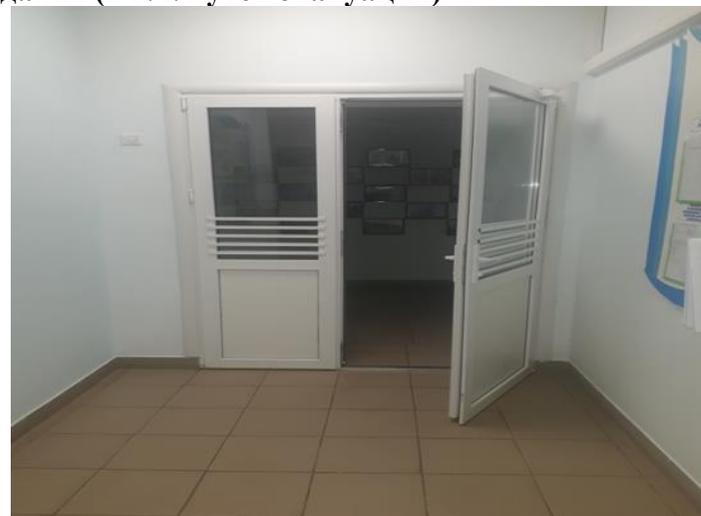
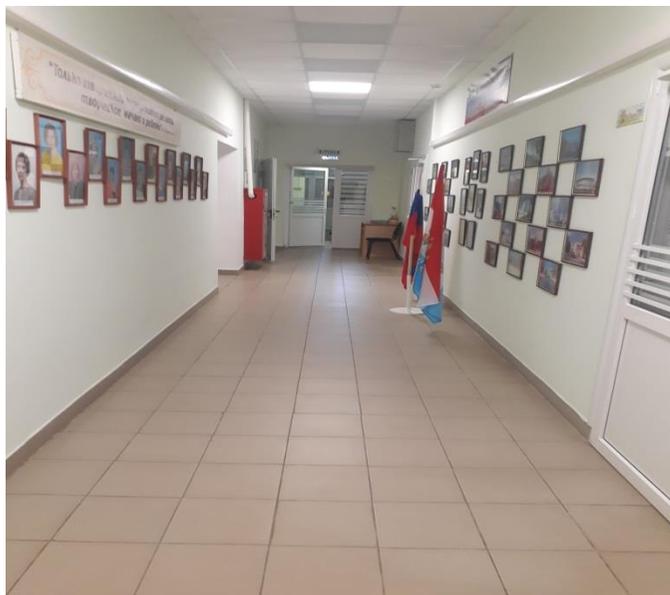
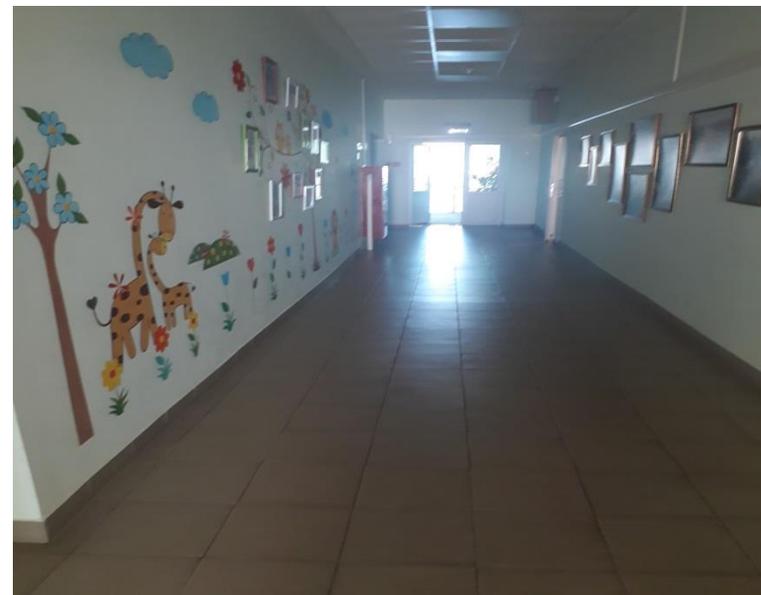
3.1	Коридор (вестибюль, зона ожидания, галерея, балкон)	есть	-	№ 13, 14,15,16	-отсутствуют поручни, знаки доступности, пиктограммы, речевые информаторы и маяки, опорные устройства, тактильные предупреждающие таблички; -отсутствует зона отдыха и место ожидания.	К,О,С,Г	- оборудовать в соответствии с СП 59.13330.2016	Индивидуальное решение с ТСР

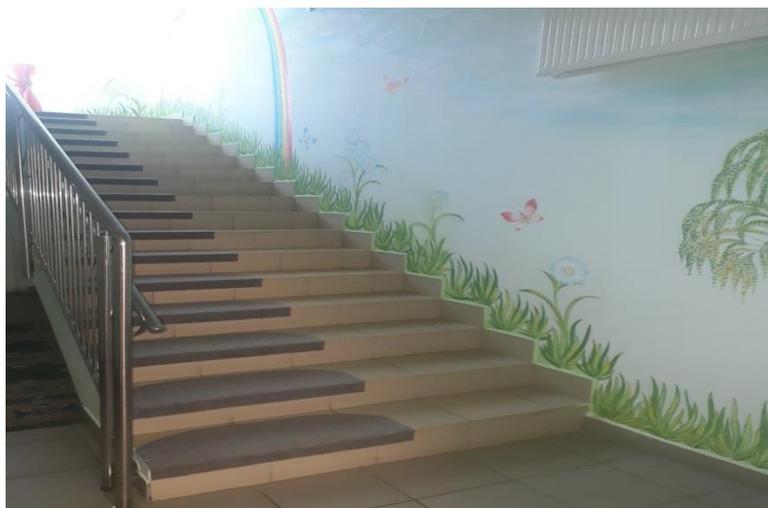
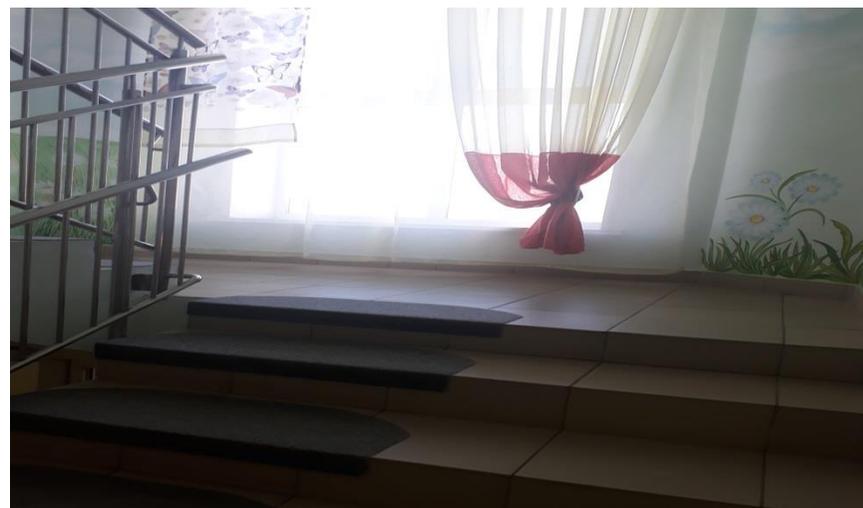
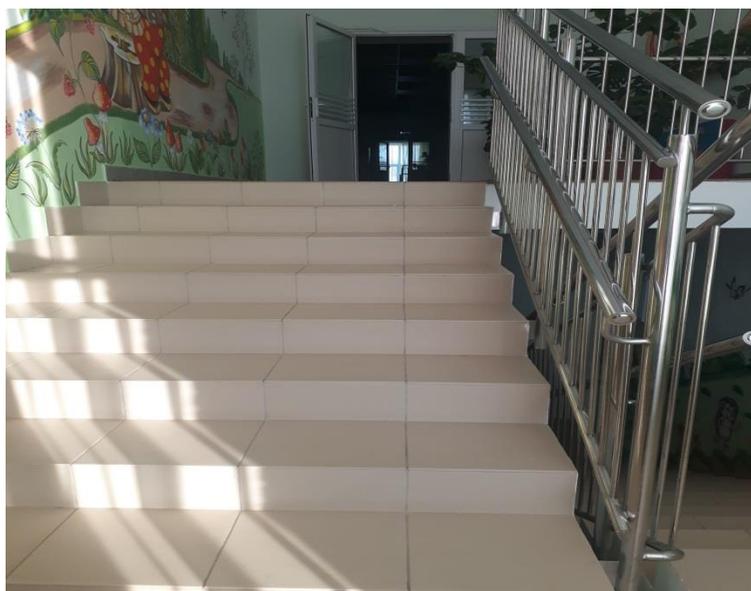
3.2	Лестница (внутри здания)	есть	-	№17, 18,19	На уровне 1 –го этажа: - отсутствуют контрастная маркировка тактильные предупреждающие полосы перед лестничным маршем; - краевые ступени марша не выделены; - на верхней, боковой, внешней по отношению к маршу, поверхности поручней перил отсутствуют рельефное обозначение этажей, а также предупредительные полосы об окончании перил; -поручней с двух сторон. Межэтажная: отсутствуют контрастная маркировка тактильные	О,С	Лестницы должны соответствовать требованиям СП 59.13330.2016 п.6.2	Индивидуальное решение с ТСР

предупреждающие полосы перед лестничным маршем; - краевые ступени марша не выделены; - на верхней, боковой, внешней по отношению к маршу, поверхности поручней перил отсутствуют рельефное обозначение этажей, а также предупредительные полосы об окончании перил; - поручней с двух сторон.

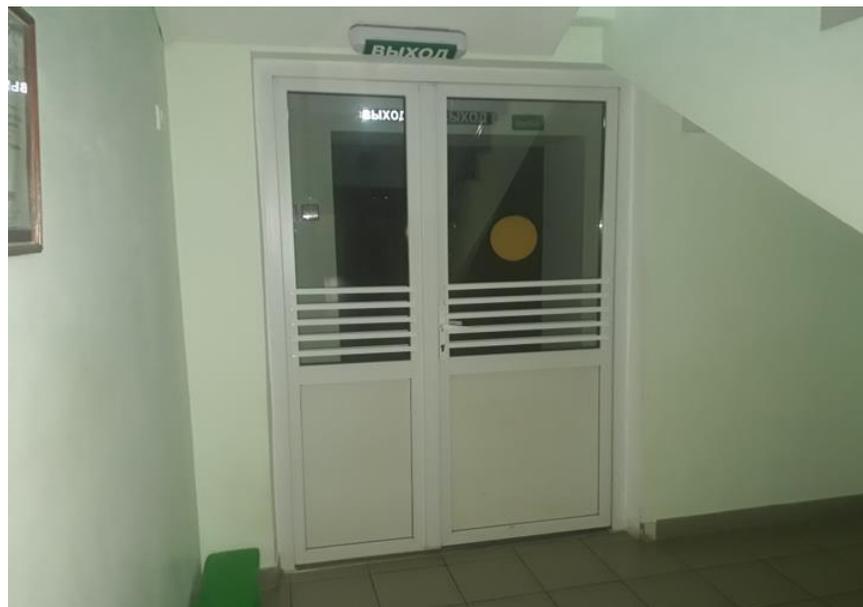
Фото №20 Дверь

3.3	Пандус (внутри здания)	нет	-	-	отсутствует	-	-	-
3.4	Лифт пассажирский (или подъемник)	нет	-	-	отсутствует	-	-	-
3.5	Дверь	есть	-	№20	-отсутствуют информационные рельефные таблички; - не выделены контрастным цветом дверные проемы;	К,О,С,Г	- оборудовать в соответствии с СП 59.13330.2016	Индивидуальное решение с ТСР

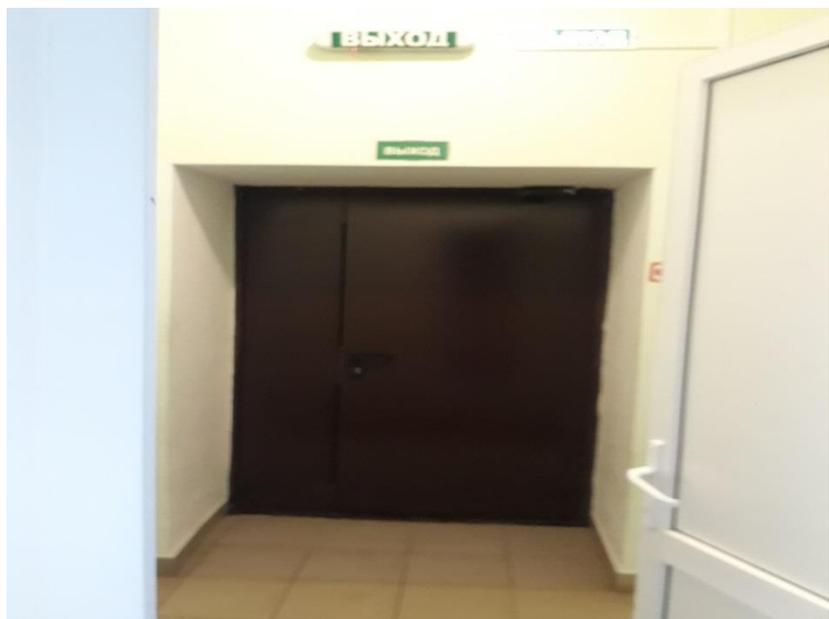
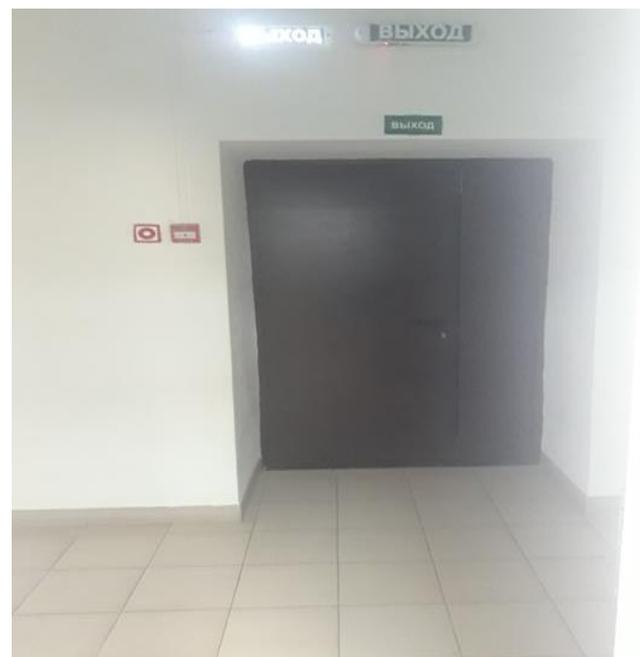
3.6	Пути эвакуации (в т.ч. зоны безопасности)	есть	№ 10, 11	№21, 22	-не обозначены пути эвакуации; - отсутствует зона безопасности.	К,О,С,Г	- оборудовать в соответствии с СП 59.13330.2016	Индивидуальное решение с ТСР
	Общие требования						Пути движения внутри здания должны быть предусмотрены для беспрепятственного, безопасного и удобного передвижения инвалидов всех категорий и МГН с учетом требований СП 59.13330.2016

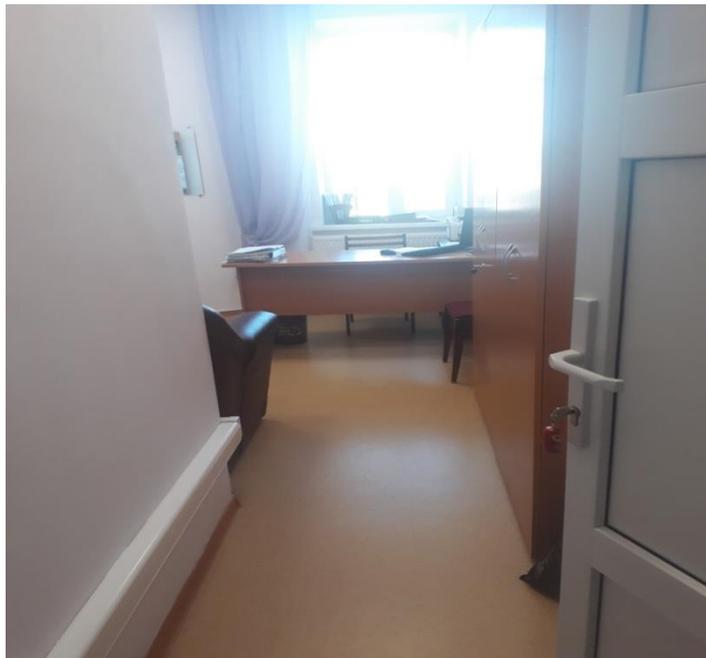
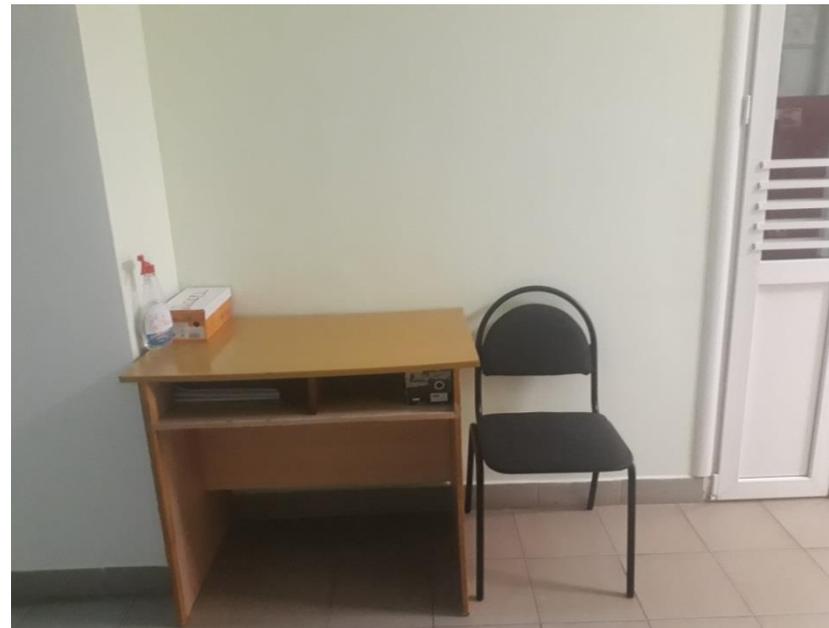
4.1	Кабинетная форма обслуживания	есть	№12	№23, 24	- ненормативное размещение информационных обозначений помещений; - не организовано донесение информации в доступной форме людям с нарушениями восприятия.	К,О,С,Г	-установить информационные рельефные таблички к каждому помещению рядом с дверью на высоте от 1,4 до 1,75 м со стороны дверной ручки. Выделить места с возможностью усиления звука и дублированием звуковой и визуальной информации (приобретение переносной индукционной системы, организация сурдоперевода) СП 59.13330.2016 п.3	Индивидуальное решение с ТСР

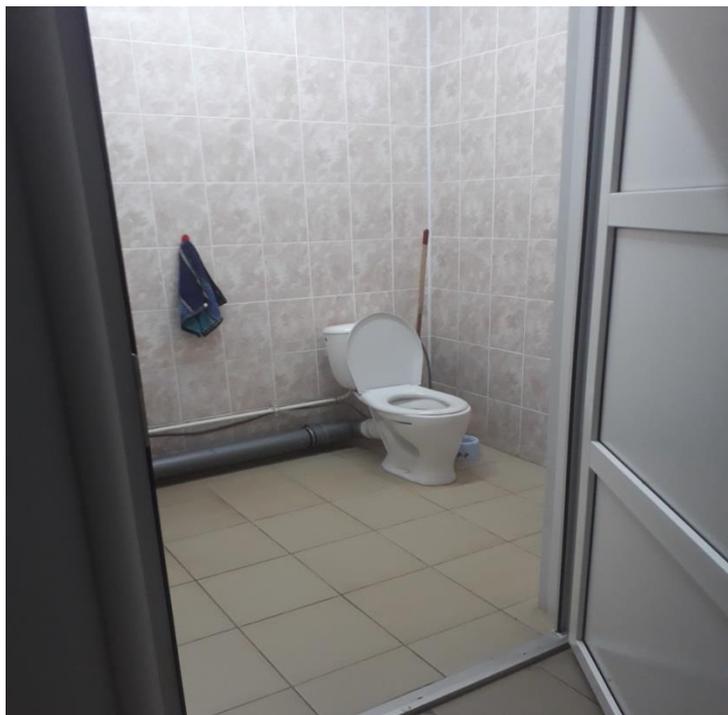
Фото №25 Туалетная комната

5.1	Туалетная комната	есть	№13	№25	- не оборудованы поручнями, тактильными предупреждающими табличками.	К,О,С,Г	- туалетная комната должна соответствовать требованиям СП 59.13330.2016 п.6.3	Индивидуальное решение с ТСР

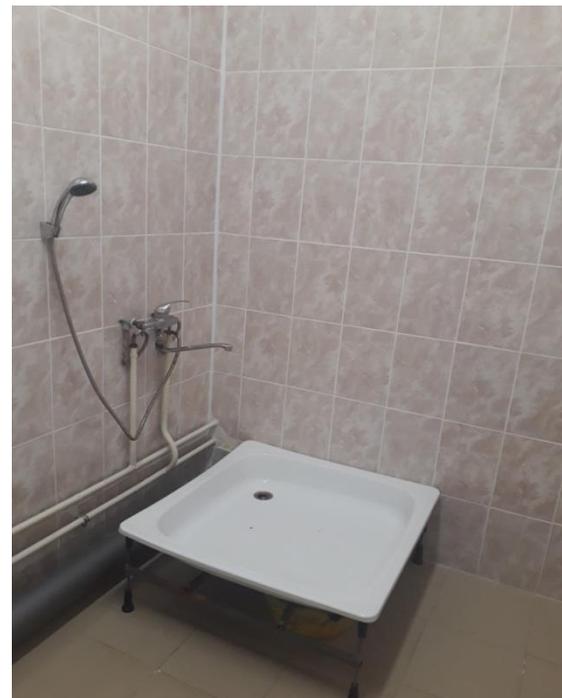
Фото №26 Душевая/ванная комната

5.2	Душевая/ванная комната	есть	№14	№26	- отсутствует кнопка (SOS) вызова персонала рядом с душем; - отсутствуют дублирующие информационные таблички; - держатель для мыльных принадлежностей расположен высоко; - в душевую присутствует ненормативный порог; не оборудованы поручнями; - отсутствует специальное сиденье в душевой.	К,О,С	- доступность душевой комнаты в соответствие с требованиями СП 59.13330.2016 п. 6.3.	Индивидуальное решение с ТСР

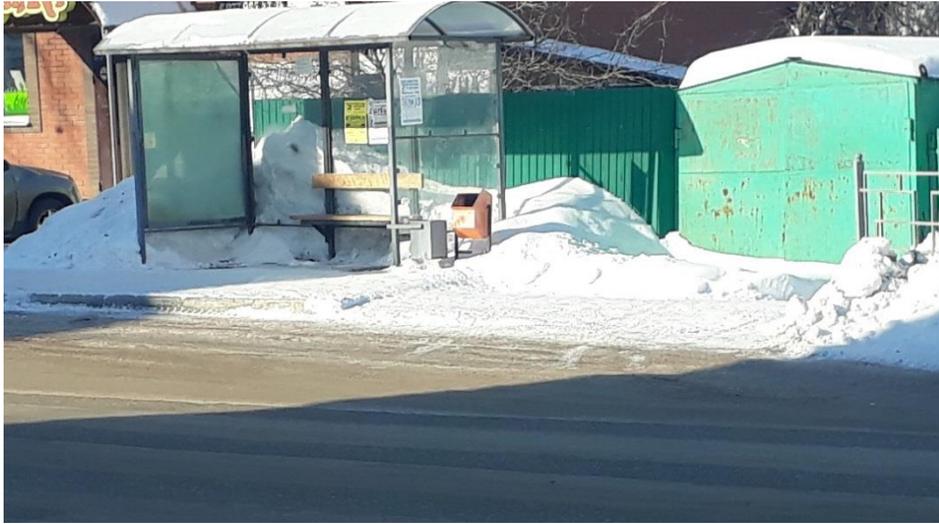
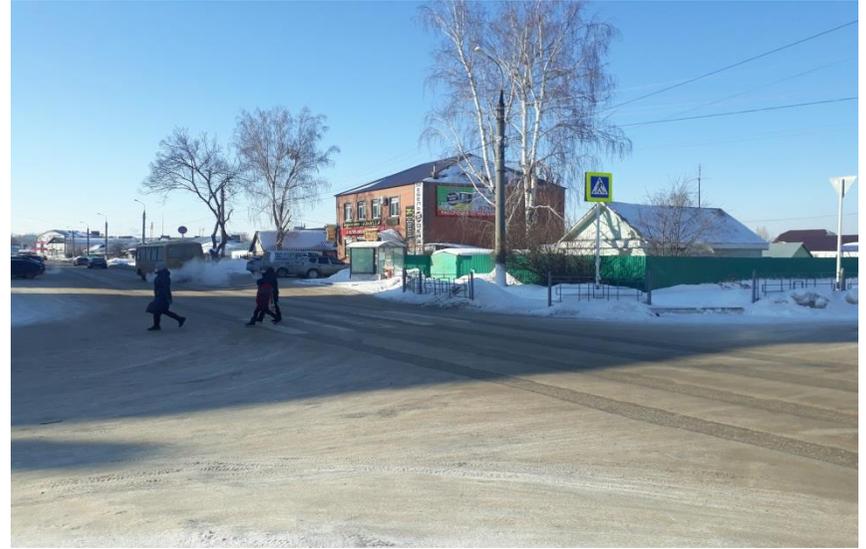
№ п/п	Наименование функционально-планировочного элемента	Наличие элемента			Выявленные нарушения и замечания		Работы по адаптации объекта	
		Есть/нет	№ на плане	№ фото	Содержание	Значимо для инвалида (категория)	Содержание	Виды работ
7.1	Пути движения к объекту (от остановки транспорта)	есть	№15	№27, 28	- отсутствует на пешеходных переходах звуковой сигнал; - отсутствуют тактильные указатели; - есть перепады высоты на пути.	К,О,С,Г	- оборудовать в соответствии с требованиями СП 59.13330.2016	Индивидуальное решение с ТСР
