1. Результаты обследования территории, прилегающей к зданию (участка)

2. Результаты обследования входа (входов) в здание.

3. Результаты обследования пути (путей) движения внутри здания (в т.ч. путей эвакуации).

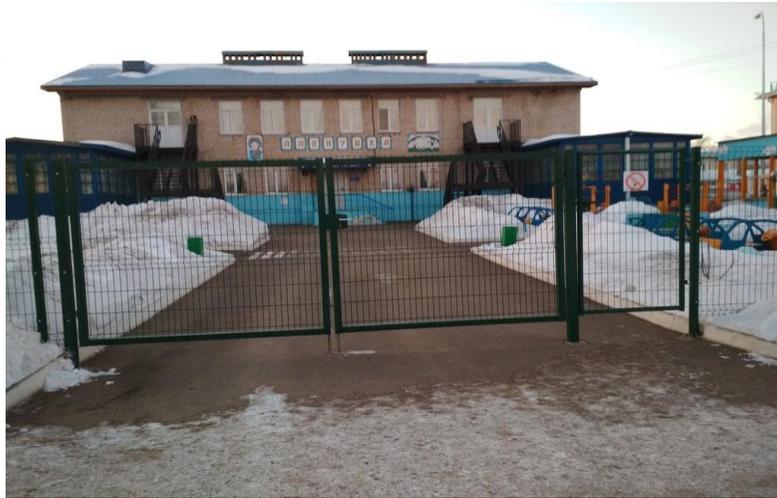
Фото №1 Вход на территорию

1.1	Вход (входы) на территорию	есть	№1	№1	- ширина калитки не соответствует требованиям.	К,О,С,Г	- установить дверные проемы для входа шириной не менее 1,2 м. СП 59.13330.2016	Индивидуальное решение с ТСР

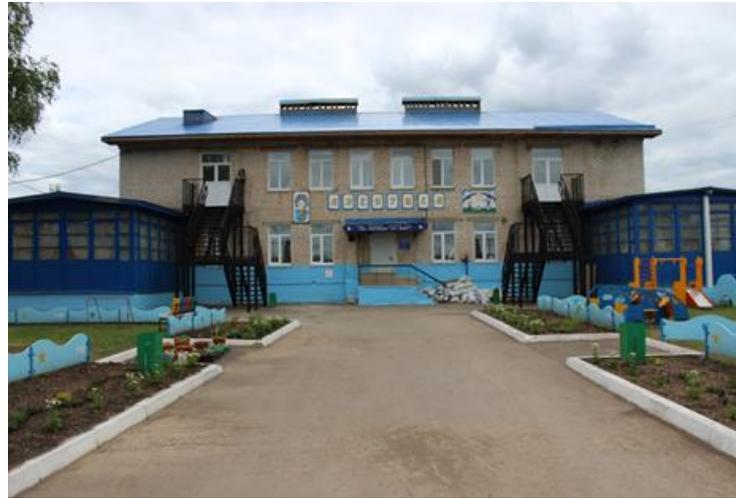
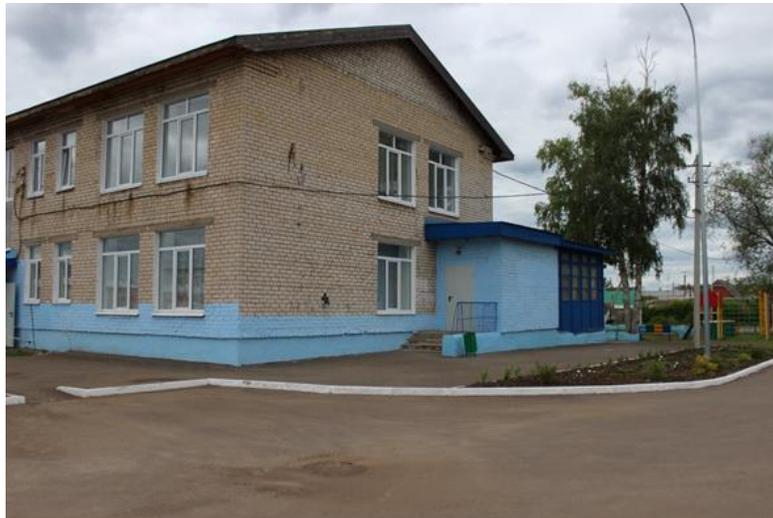
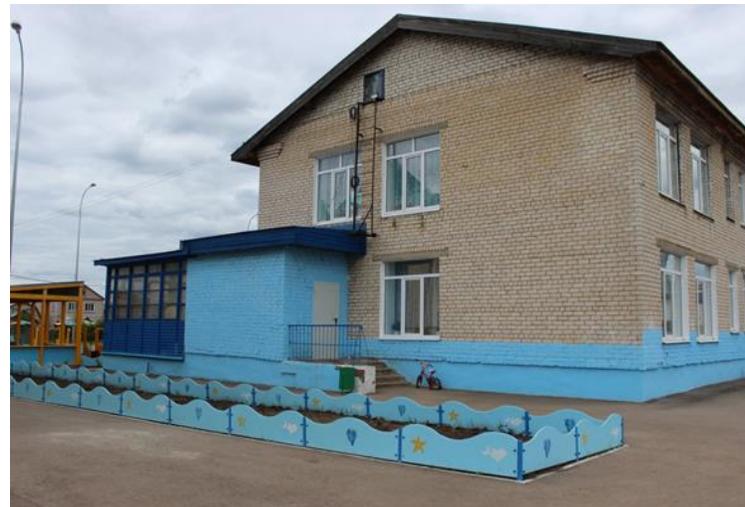
Фото №2 Пути движения на территории

1.2	Путь (пути) движения на территории	есть	№2	№ 2, 3, 4	- отсутствуют указатели направления движения; - отсутствует тактильная полоса и контрастная лента.	К,Г,С,О	- установить информационные указатели, облегчающие навигацию СП 59.13330.2016 п.5.1.3; - выложить тактильную плитку и контрастную ленту для маркировки ступеней	Индивидуальное решение с ТСР

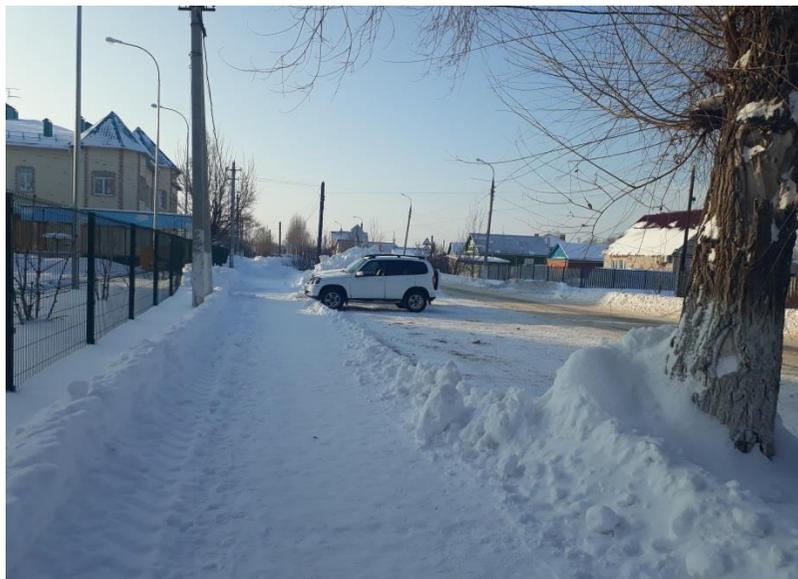
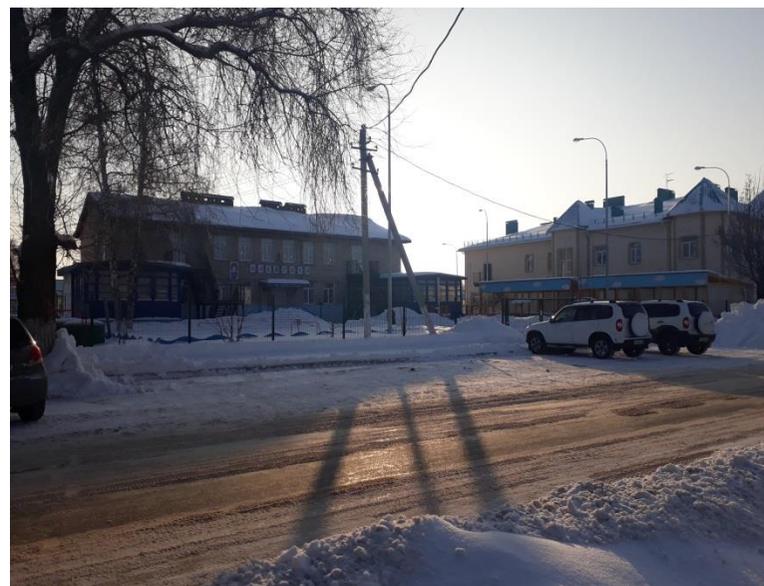
Фото №5 Автостоянка и парковка

1.3	Лестница (наружная)	нет	-	-	отсутствует	О,С		
1.4	Пандус (наружный)	нет	-	-	отсутствует	К,О		
1.5	Автостоянка и парковка	есть	№3	№5,6	- отсутствуют выделенные места на стоянке для инвалидов; - отсутствует разметка места для стоянки автомашины инвалида на кресле коляски; - отсутствует знак парковки для инвалидов.	К,О	- каждое выделяемое машино-место должно соответствовать требованиям СП 59.13330.2016 п. 5.2.1. - места для стоянки (парковки) транспортных средств, управляемых инвалидами или перевозящих инвалидов должно соответствовать СП 59.13330.2016 п. 5.2.2. - нанести разметку в соответствии с требованиями СП 59.13330.2016 п. 5.2.4.	Индивидуальное решение с ТСР

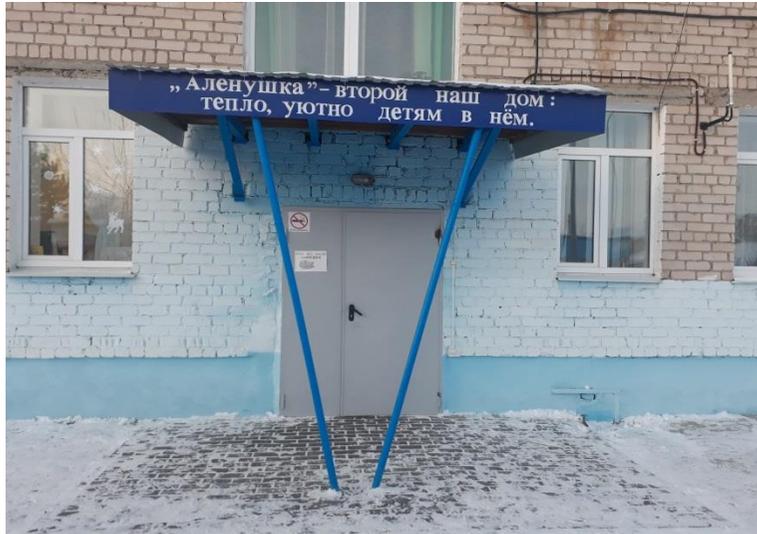
Фото №7 Крыльцо или входная площадка

2.1	Лестница (наружная)	нет	-	-	отсутствует			
2.2	Пандус (наружный)	нет	-	-	отсутствует			
2.3	Крыльцо или входная площадка (перед дверью)	есть	№ 4	№7	- отсутствует водоотвод (решетка или уклон к открытой стороне площадки, навес)	К,О,С,Г	-дренажные решетки следует размещать вне зоны движения пешеходов. СП 59.13330.2016 п. 5.1.17	Индивидуальное решение с ТСР

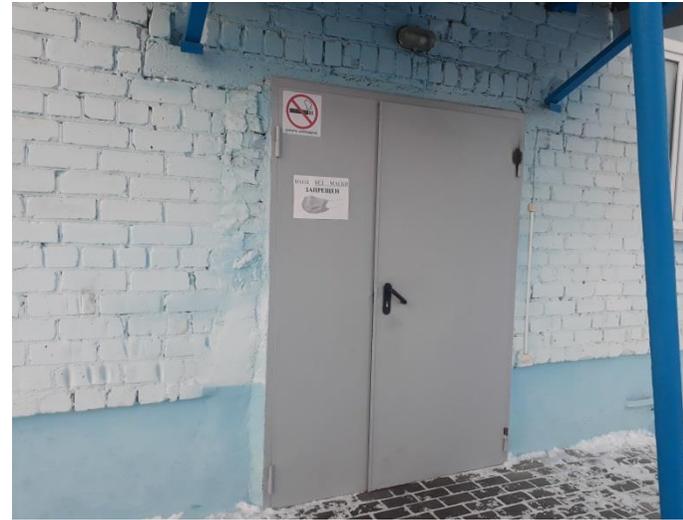
Фото № 8 Дверь (входная)

2.4	Дверь (входная)	есть	№5	№8	- полотно двери не имеет контрастную маркировку со стеной.	К, О, С, Г	- полотно двери на путях эвакуации должно иметь окраску, контрастную со стеной СП 59.13330.2016 п.6.2.23	Индивидуальное решение с ТСР

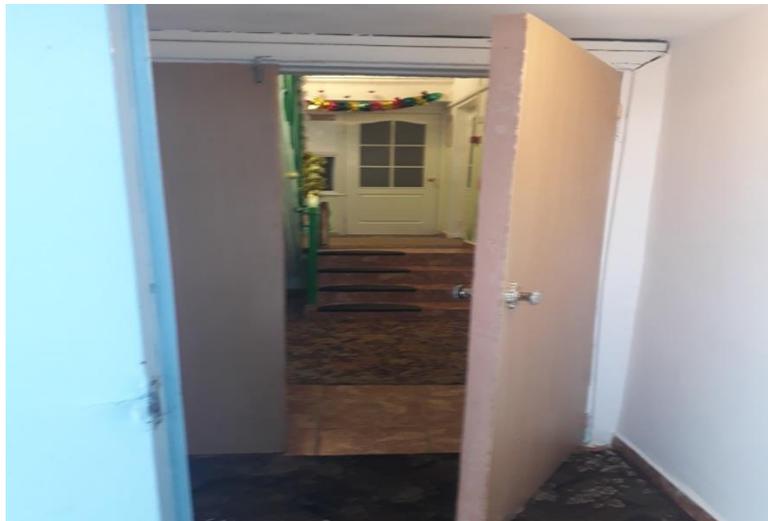
Фото № 9 Тамбур

2.5	Тамбур	есть	№6	№9	- полотно двери не имеет контрастную маркировку со стеной.	К, О, С, Г	- полотно двери на путях эвакуации должно иметь окраску, контрастную со стеной СП 59.13330.2016 п.6.2.23	
	Общие требования						Вход (входов) в здание должны быть предусмотрены условиям беспрепятственного, безопасного и удобного передвижения для инвалидов всех категорий и МГН с учетом требований СП 59.13330.2016

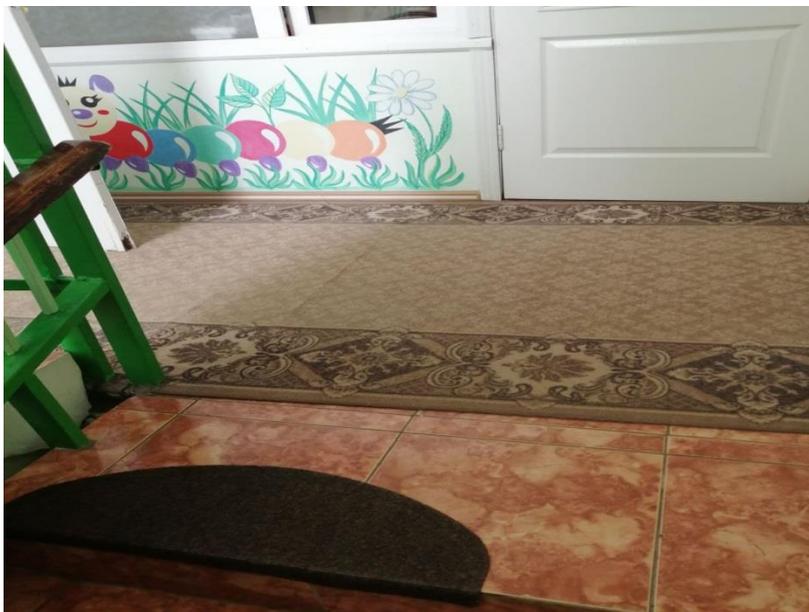
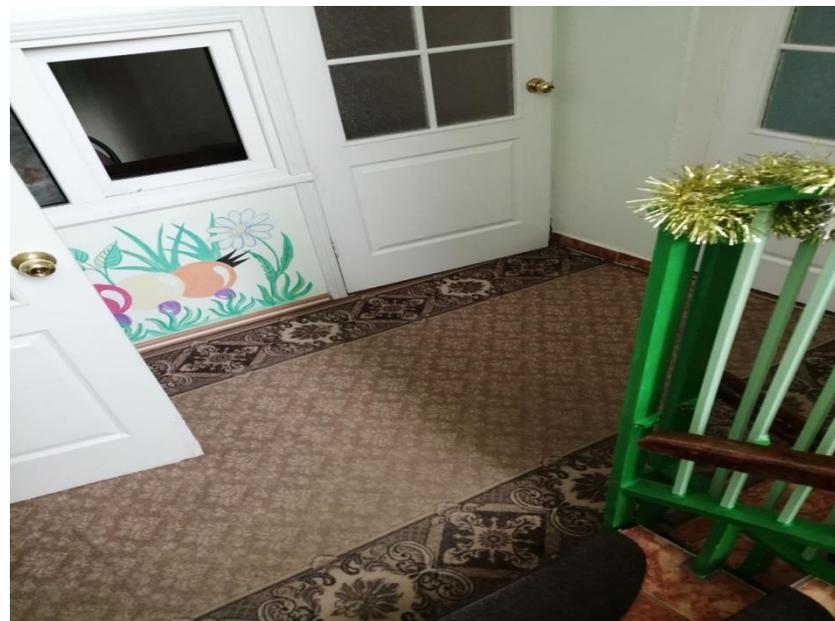
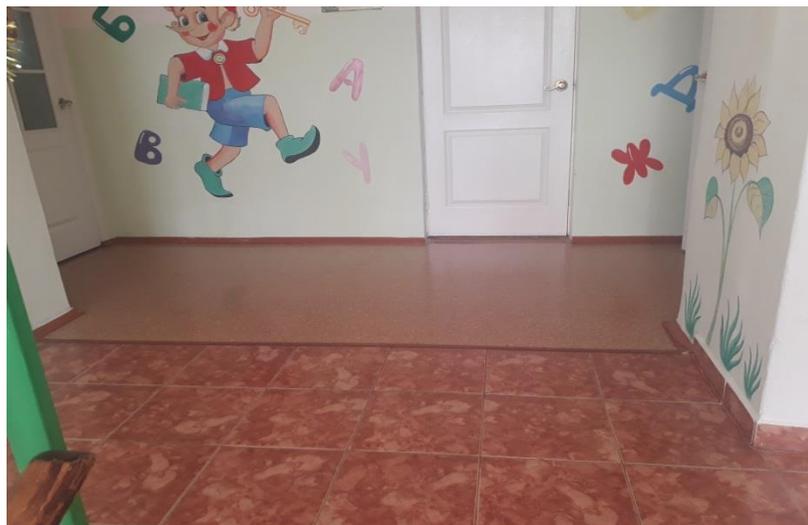
Фото №10 Коридор (1этаж)

3.1	Коридор (вестибюль, зона ожидания, галерея, балкон)	есть	-	№ 10,11, 12	-отсутствуют поручни, знаки доступности, пиктограммы, речевые информаторы и маяки, опорные устройства, тактильные предупреждающие таблички; -отсутствует зона отдыха и место ожидания.	К,О,С,Г	- оборудовать в соответствии с СП 59.13330.2016	Индивидуальное решение с ТСР

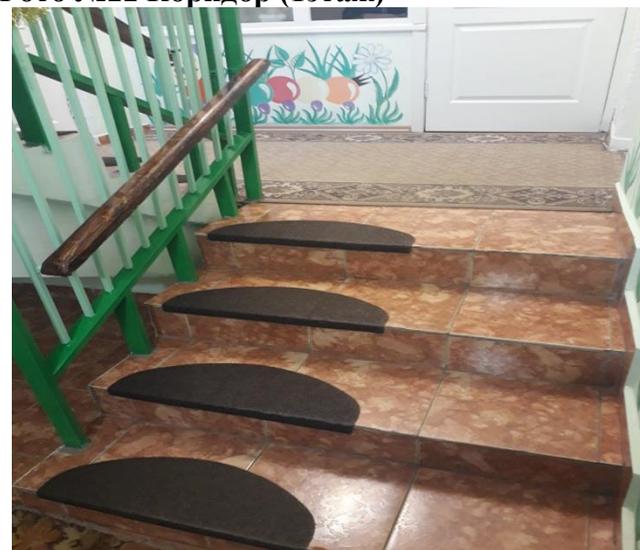
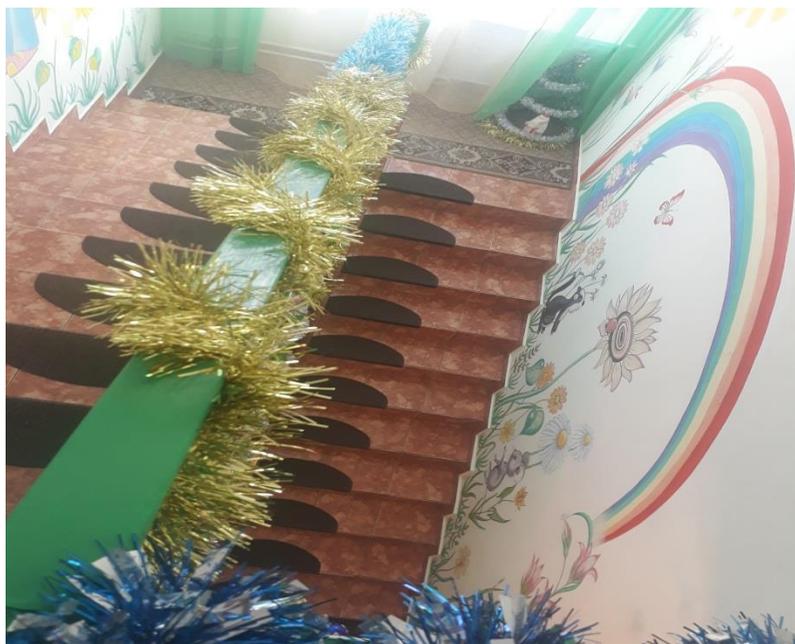
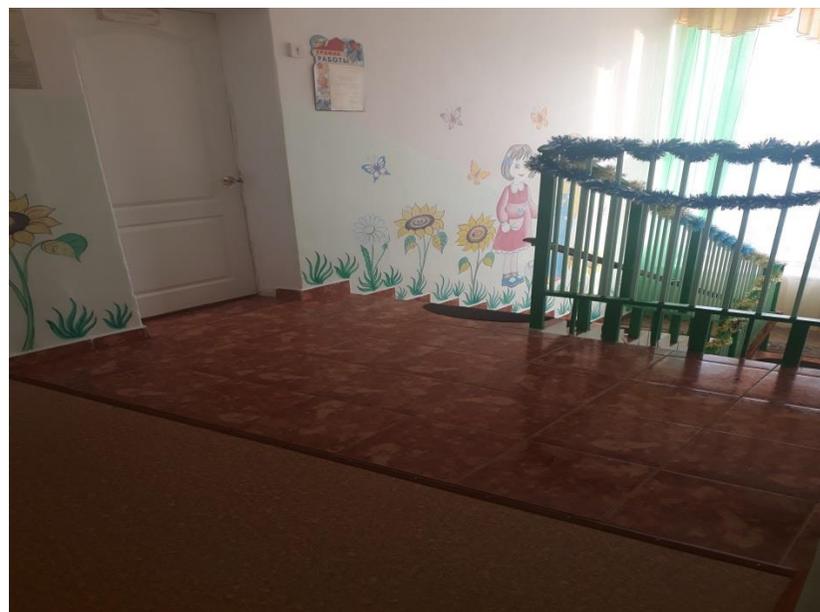
Фото № 13 (1 этаж) Лестница

3.2	Лестница (внутри здания)	есть	-	№13, 14,15	На уровне 1 –го этажа: - отсутствуют контрастная маркировка тактильные предупреждающие полосы перед лестничным маршем; - краевые ступени марша не выделены; - на верхней, боковой, внешней по отношению к маршу, поверхности поручней перил отсутствуют рельефное обозначение этажей, а также предупредительные полосы об окончании перил; -поручней с двух сторон. Межэтажная: отсутствуют контрастная	О,С	Лестницы должны соответствовать требованиям СП 59.13330.2016 п.6.2	Индивидуальное решение с ТСР

<p>маркировка тактильные предупреждающие полосы перед лестничным маршем;</p> <p>- краевые ступени марша не выделены;</p> <p>- на верхней, боковой, внешней по отношению к маршу, поверхности поручней перил отсутствуют рельефное обозначение этажей, а также предупредительные полосы об окончании перил;</p> <p>- поручней с двух сторон.</p>

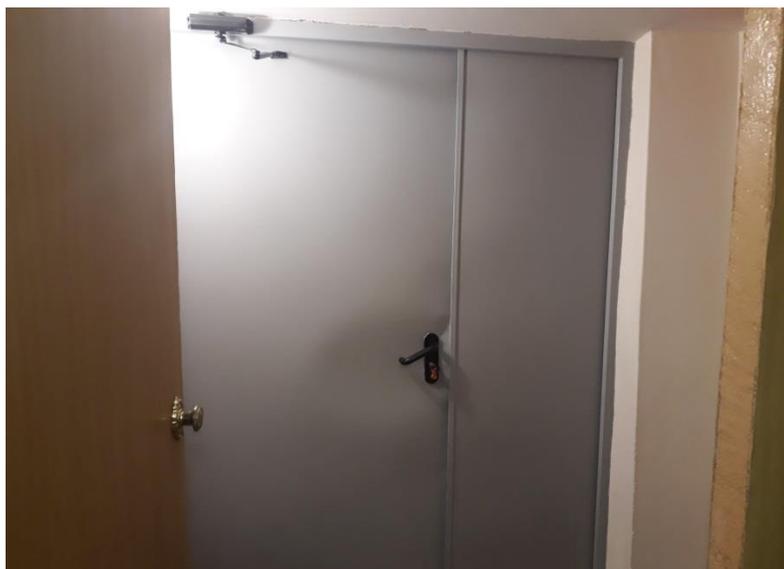
Фото №16 Дверь

3.3	Пандус (внутри здания)	нет	-	-	отсутствует	-	-	-
3.4	Лифт пассажирский (или подъемник)	нет	-	-	отсутствует	-	-	-
3.5	Дверь	есть	-	№16	<p>- отсутствуют информационные рельефные таблички;</p> <p>- не выделены контрастным цветом дверные проемы;</p> <p>- установлены ненормативные ручки.</p>	К,О,С,Г	- оборудовать в соответствии с СП 59.13330.2016	Индивидуальное решение с ТСР

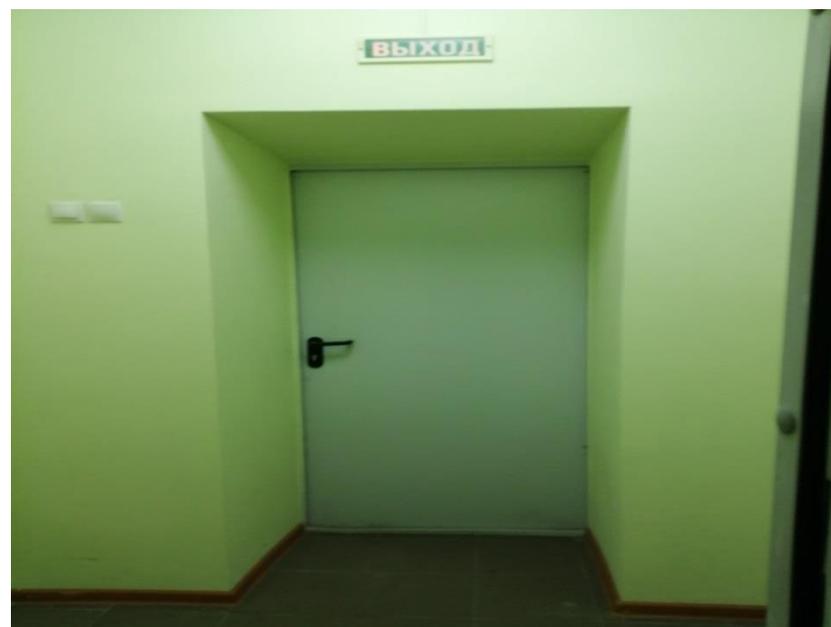
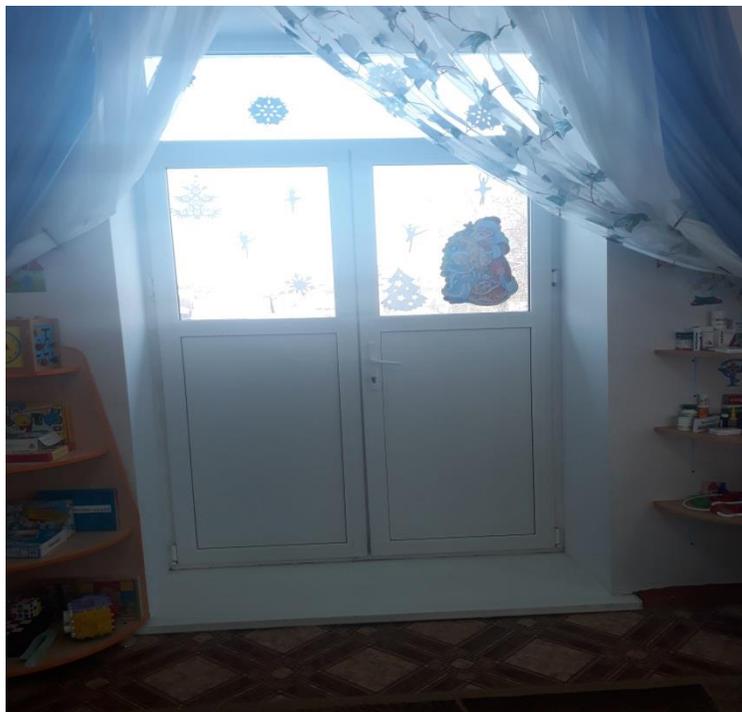
Фото №17 Пути эвакуации (1 этаж)

3.6	Пути эвакуации (в т.ч. зоны безопасности)	есть	№7,8	№17, 18	<p>- не обозначены пути эвакуации;</p> <p>- отсутствует зона безопасности.</p>	К,О,С,Г	- оборудовать в соответствии с СП 59.13330.2016	Индивидуальное решение с ТСР
	Общие требования						Пути движения внутри здания должны быть предусмотрены для беспрепятственного, безопасного и удобного

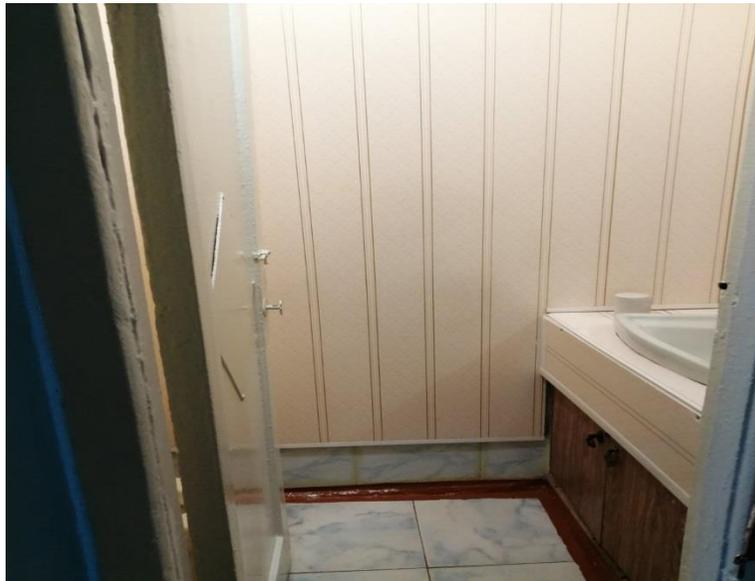
Фото №9 Туалетная комната

№ п/п	Наименование функционально-планировочного элемента	Наличие элемента			Выявленные нарушения и замечания		Работы по адаптации объекта	
		Есть/нет	№ на плане	№ фото	Содержание	Значимо для инвалида (категория)	Содержание	Виды работ
5.1	Туалетная комната	есть	№9	№19	- не соответствует требованиям СП 59.13330.2016	К,О,С,Г	- туалетная комната должна соответствовать требованиям СП 59.13330.2016 п.6.3	Индивидуальное решение с ТСП
5.2	Душевая/ванная комната	нет	-	-	отсутствует	-	-	-
5.3	Бытовая комната (гардеробная)	нет	-	-	отсутствует	-	-	-
	Общие требования						санитарно-гигиенические помещения должны быть предусмотрены для беспрепятственного, безопасного и удобного использования инвалидов всех категорий и МГН с учетом требований СП 59.13330.2016

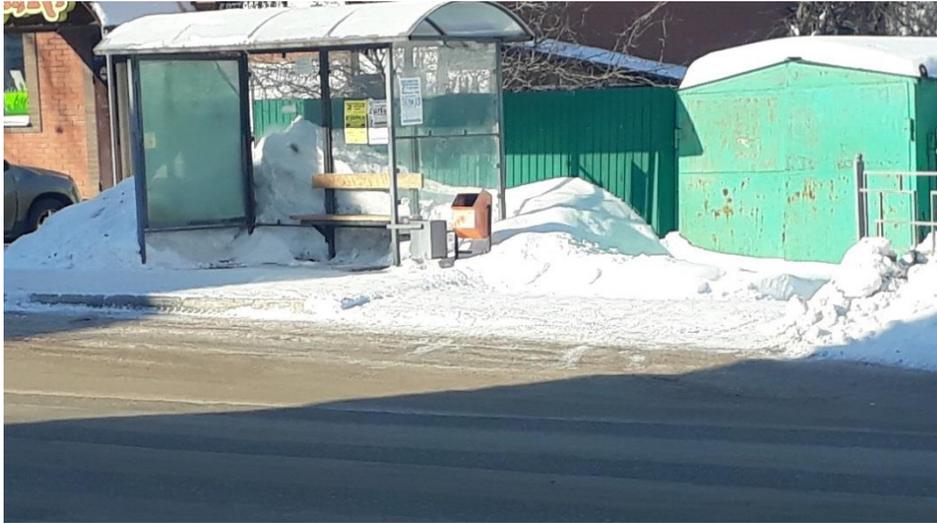
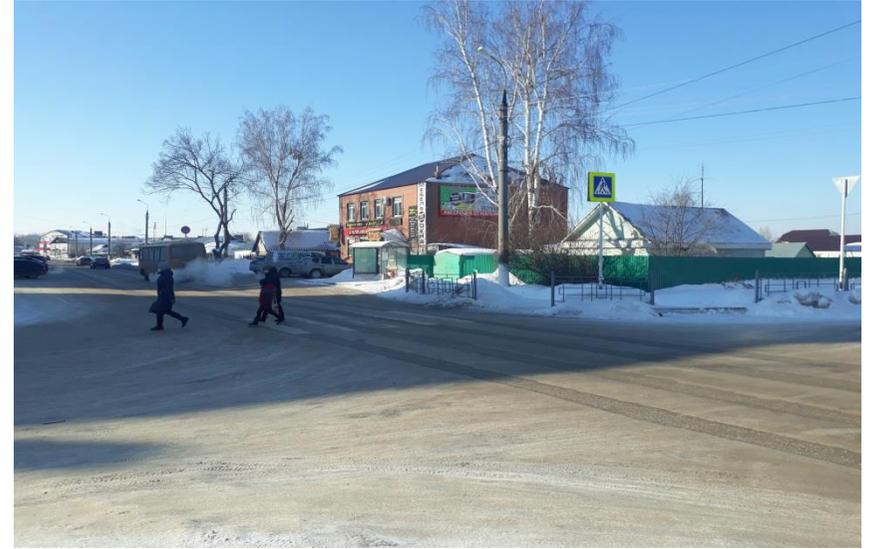
Фото №20 Пути движения к объекту (от остановки транспорта)

№ п/п	Наименование функционально-планировочного элемента	Наличие элемента			Выявленные нарушения и замечания		Работы по адаптации объекта	
		Есть/нет	№ на плане	№ фото	Содержание	Значимо для инвалида (категория)	Содержание	Виды работ
7.1	Пути движения к объекту (от остановки транспорта)	есть	№10	№20, 21	- отсутствует на пешеходных переходах звуковой сигнал; - отсутствуют тактильные указатели; - есть перепады высоты на пути.	К,О,С,Г	- оборудовать в соответствии с требованиями СП 59.13330.2016	Индивидуальное решение с ТСР
